Test Report

號碼(No.) : CT/2015/80923 日期(Date) : 2015/9/2 頁數(Page) : 1 of 3

送樣廠商(Sample Submitted By) : 春大地化學股份有限公司 (SPRING GREEN CORPORATION)
樣品名稱(Sample Description) : MASTERBATCH (色母)
樣品型號(Style/Item No.) : FDA BMB-71666
樣品材質(Sample Material) : PP
收件日期(Sample Receiving Date) : 2015/08/24
測試期間(Testing Period) : 2015/08/24 TO 2015/9/2

依據客戶指定, 參考美國聯邦法規之藥物暨食品管理(FDA)-21 CFR 177.1520所規定之要求做測試. / As specified by client, with reference to U.S. Food and Drug Administration (FDA) 21 CFR 177.1520.

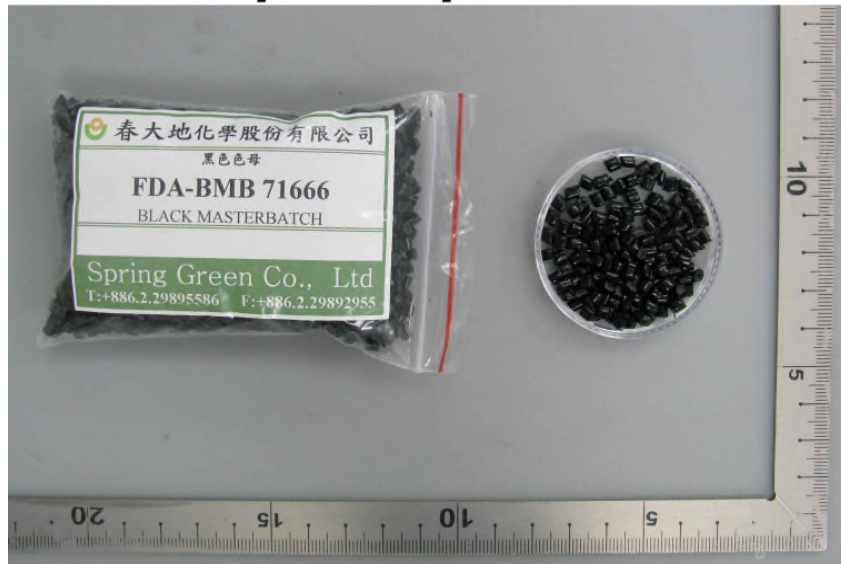
CT/2015/80923

* 照片中如有箭頭標示，則表示為實際檢測之樣品/部位。*
(The tested sample / part is marked by an arrow if it's shown on the photo.)

測試部位(PART NAME)No. 1 : 黑色塑膠粒 (BLACK PLASTIC PELLETS)
